Irtotikkaan liukuesteet

Tekninen tuotetieto

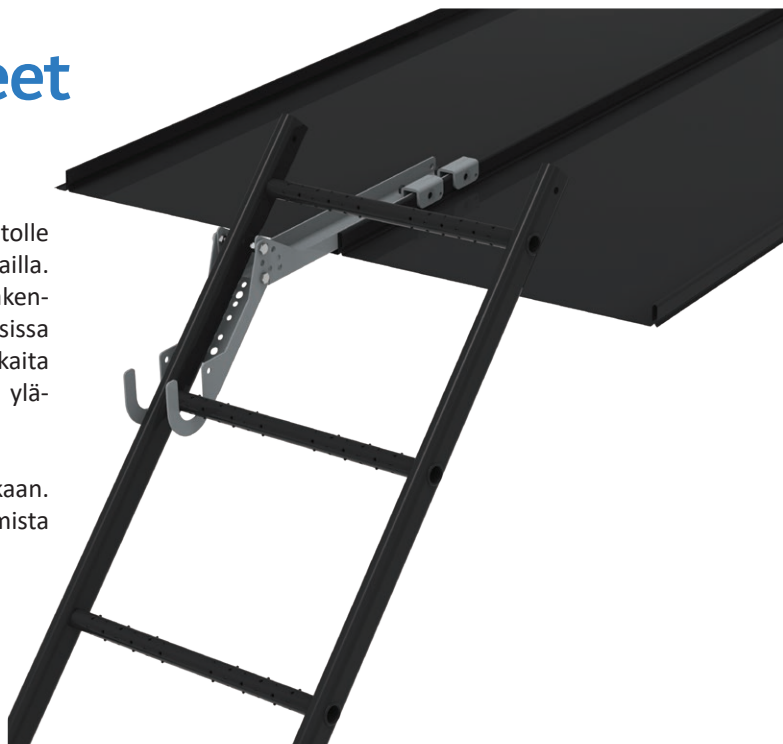
Irtotikkaan liukueste

Irtotikkaan liukuesteratkaisut on testattu SS 831342 mukaan. Tuotteet on tarkoitettu estmn irtotikkaiden kaatumista sivulle tai luistamista taaksepin.

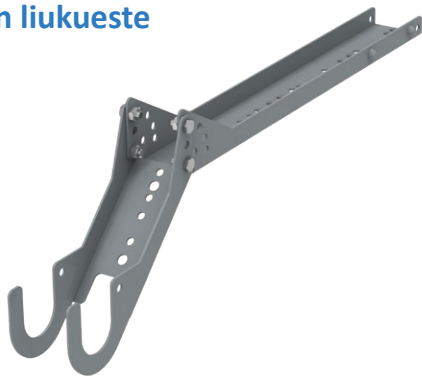
Kiinnikkeell asennettava irtotikkaan liukueste voidaan knt oikeaan kulmaan ja asentaa sopivalle etsyydelle katon reunan yli. Tuotteiden soveltuvuus eri asennustavoille on esitelty tarkemmin asennusohjeella.

- Sein
- Pystysaumakatteet
- Terskatteet
- Vedeneristekatteet
- Tiilikatteiden alusrakenne

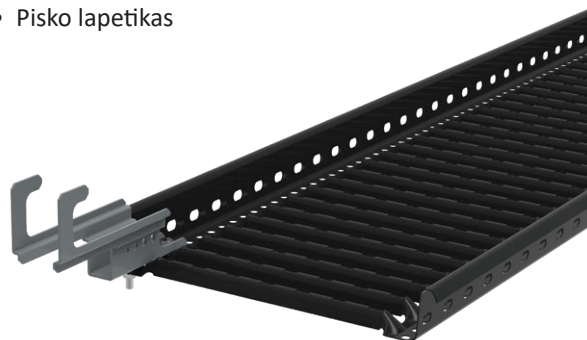
Irtotikkaan liukueste kulkuteihin

Kulkuteihin asennettava irtotikkaan liukueste sopii Pisko lapetikkaaseen sek kattosiltaan.

- Pisko kattosilta
- Pisko lapetikas
